PALOMAR DE SESTOS

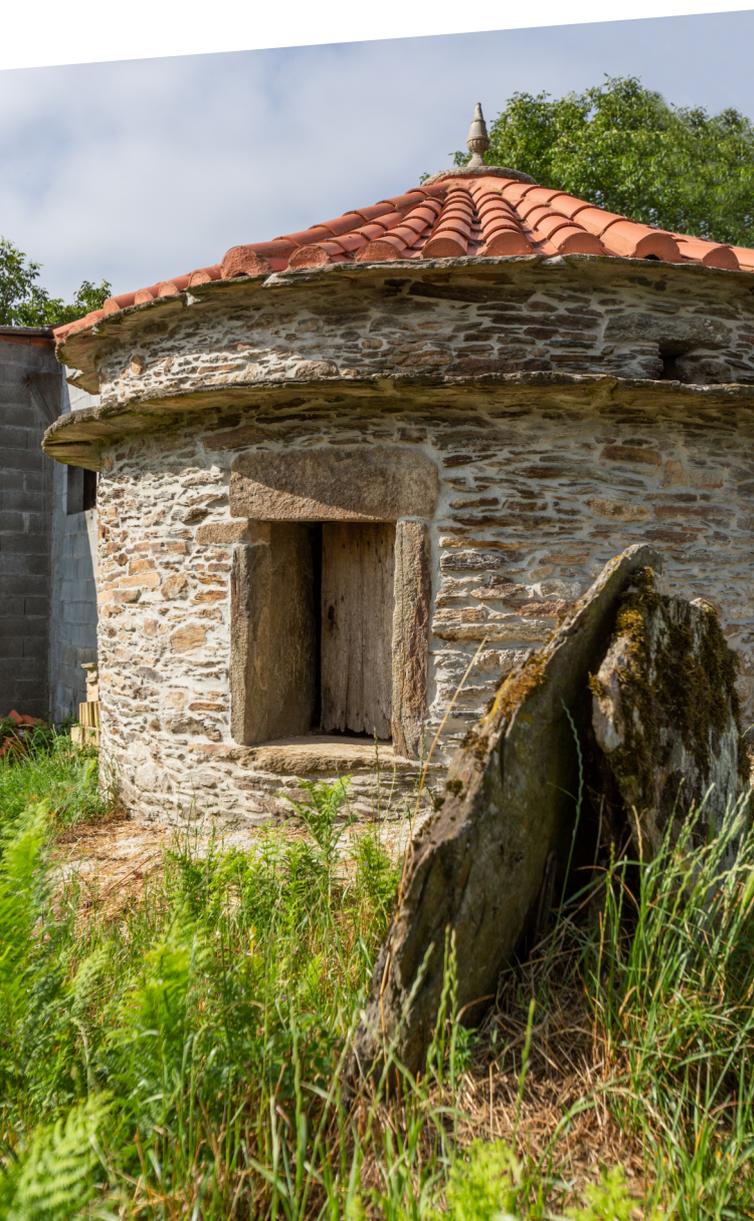
El palomar de Sestos es una construcción cilíndrica con cubierta cónica con teja curva y paredes de mampostería. Bajo la cubierta se disponen los pequeños orificios para la entrada de las palomas bajo la cual vemos una cornisa plana para que se puedan posar al entrar o salir. Esta cornisa es el elemento principal de este tipo de construcciones y contribuye a articular la fachada además de constituir un interesante elemento decorativo. En la parte baja, tiene grandes ventanas con dinteles formados por sillares.
